ВІДНОВЛЕННЯ ОПОРНИХ ЧАСТИН ЗОВНІШНІХ СТІНОВИХ ПАНЕЛЕЙ СЕРІЇ ПС-04-2 З ВРАХУВАННЯМ СЕЙСМІЧНИХ НАВАНТАЖЕНЬ РАЙОНУ 7 БАЛІВ

Львівський національний університет природокористування

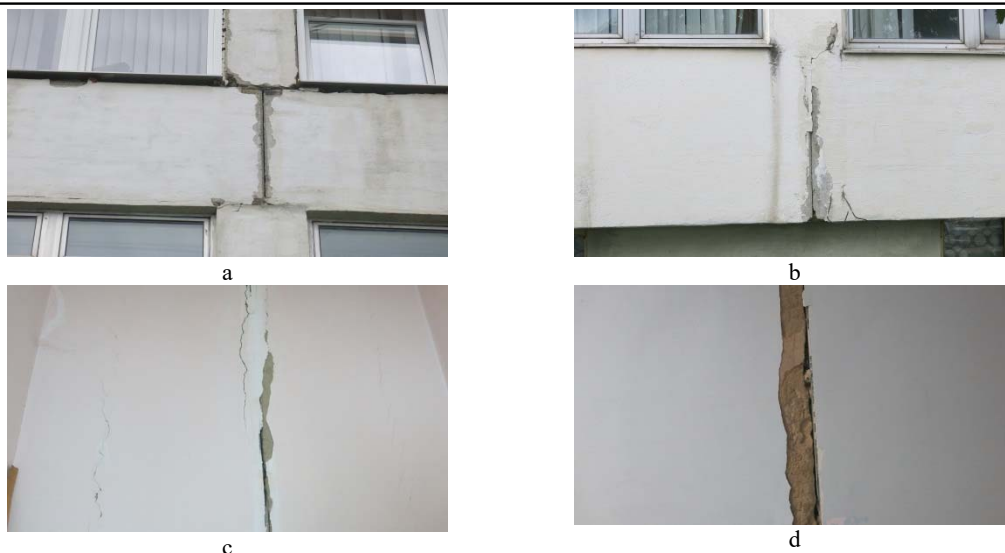
При черговому візуальному огляді після тривалої експлуатації (29.06.2023 р.) корпусу біологічного факультету УжДУ (фотографії на рівні першого поверху в осях "16-16" і "А-А") виявлено наступне: тріщини у швах горизонтальних і вертикальних між зовнішніми стіновими панелями та у примиканнях колон до простінків; замкання опорних частин зовнішніх стінових панелей від атмосферних опадів, у результаті чого на окремих ділянках (незахищених) проходять процеси карбонізації бетону; процеси поверхневої корозії закладних деталей та опорних столиків для обпирання стінових панелей (рис. 3). В окремих панелях виявлено тріщини та лущення бетону поверхні. Шви між панелями у багатьох місцях по всіх трьох фасадах (по осі "1-1", "А-А", "16-16") не заповнені відповідним герметиком, зокрема поліуретановим або акриловим та ущільнюючим шнуром. На рис.3 наведено недоліки та пошкодження зовнішніх стінових панелей після тривалої експлуатації.

Рисунок 3 – Деградація з'єднань між зовнішніми стіновими панелями корпусу біологічного факультету УжНУ станом на 29.06.2023 р.: а – деградація стиків зовнішніх стінових панелей і сліди карбонізації бетону; б – те ж деградація бетону в стикі і карбонізація опорних частин панелей, тріщини і сліди корозії арматурних сіток; с – те ж деградація бетону стика, тріщина в верхній частині панелі; d – деградація бетону стика у деформаційному шві в осях “13 – 14” на першому поверсі.

За результатами проведеного візуального огляду (29.06.2023) стан зовнішніх огорожувальних стінових панелей корпусу біологічного факультету УжНУ, згідно з визначенням «Настанови щодо обстеження будівель і споруд для визначення та оцінки їх технічного стану» (Київ, 2017 [9]) визначено як задовільний, такий, що потребує поточного ремонту з усунення зазначених недоліків експлуатації, які можуть знизити довговічність конструкцій та їх експлуатаційні якості.

5. За результатами чергового (29.06.2023 р.) обстеження виявлені дефекти, які наведені на рис. 3, що погіршили технічний стан конструкцій та їх вузлів. Для приведення конструкцій до нормального технічного стану рекомендовано виконати поточний ремонт зовнішніх стінових панелей та швів між ними.
