ВИЗНАЧЕННЯ ТЕХНІЧНОГО СТАНУ БУДІВЕЛЬНИХ КОНСТРУКЦІЙ В МЕЖАХ ПОКРИТТЯ БУДІВЛІ НЕЖИТЛОВОГО ПРИЗНАЧЕННЯ

Державний університет «Київський авіаційний інститут», м. Київ
Східноукраїнський національний університет імені Володимира Даля

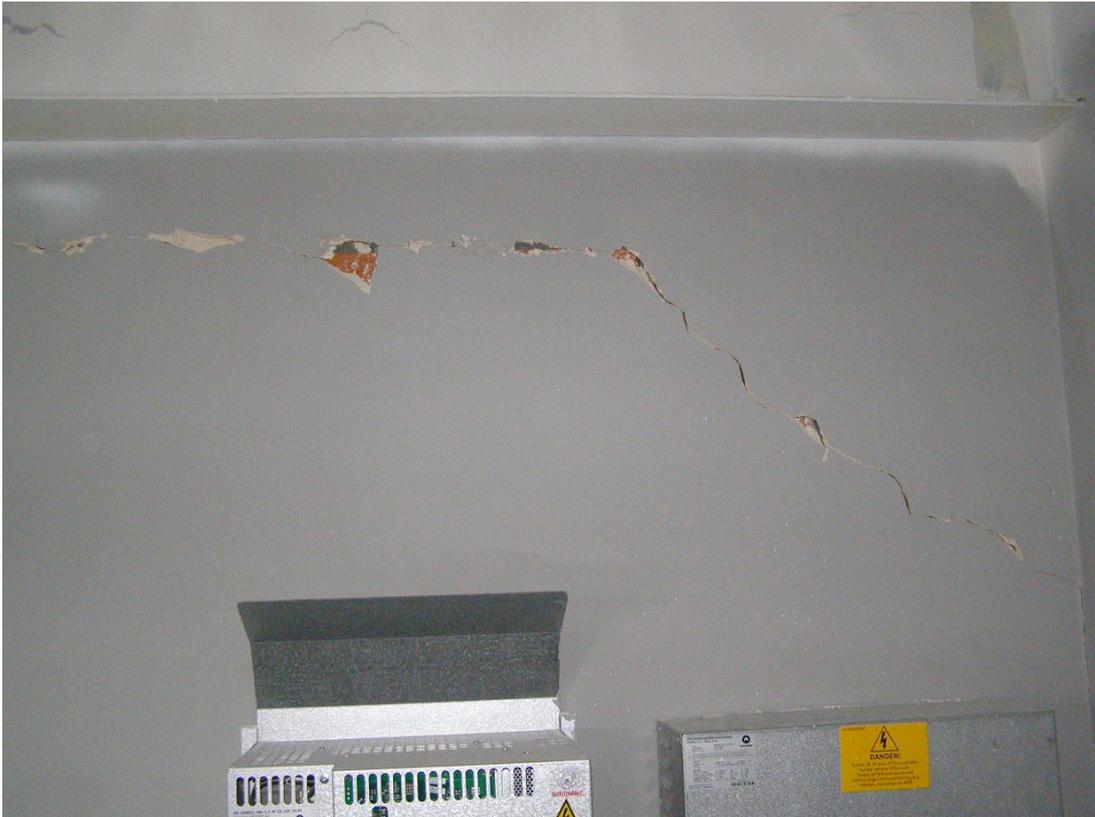
- тривалість експлуатації будівлі до появи перших тріщин становила приблизно 2 місяці. Тріщини з шириною розкриття до 10 мм виникли в стінах сходових кліток в рівні покриття та 4 поверху і стінах машинного відділення ліфтів в місцях обпирання на стіни зверху сталевих прогонів. На рис. 2, 3 наведено вигляд характерних тріщин, які виникли в стінах вище залізобетонних плит покриття будівлі;

- конструкцію покриття запроєктовано з неопалованим горищем (холодною), без утеплення, що разом з відсутністю податливості в стиках елементів за рахунок зварювання могло спричинити появу тріщин в цегляних стінах при зміні температури зовнішнього середовища, оскільки вільне проковзування сталевих балок під час нагрівання було неможливим. Ця обставина розглядалась як найбільш імовірна, що спричинила появу тріщин по контакту «балка-верх стіни» і в стінах сходових кліток (появу тріщин було помічено в травні, коли температура зовнішнього середовища перевищила приблизно на 40 °C ту температуру, при якій велось будівництво);

Рисунок 2 – Похила тріщина в стіні в кутовій зоні машинного відділення

- конструкцію покриття запроектовано з неопалюваним горищем, що разом з відсутністю податливості в стиках елементів за рахунок зварювання спричинило появу тріщин в цегляних стінах при зміні температури зовнішнього середовища;

- обстеження конструкцій будівлі нижче рівня покриття дозволило встановити, що тріщини в сходових клітках в межах 1-3 поверхів відсутні;
 - за результатами виконаних розрахунків максимальні переміщення при дії власної ваги конструкцій, технологічного обладнання та рівномірного нагріву на температуру 40 °С становлять 16,5 мм. Оскільки проковзування сталевих балок по верху стін було неможливим, ця обставина призвела до появи похилих та горизонтальних тріщин;

3. На основі виконаних розрахунків і аналізу конструктивної системи будівлі покриття розроблено проект посилення конструкцій покриття будівлі, який було реалізовано в натурі.

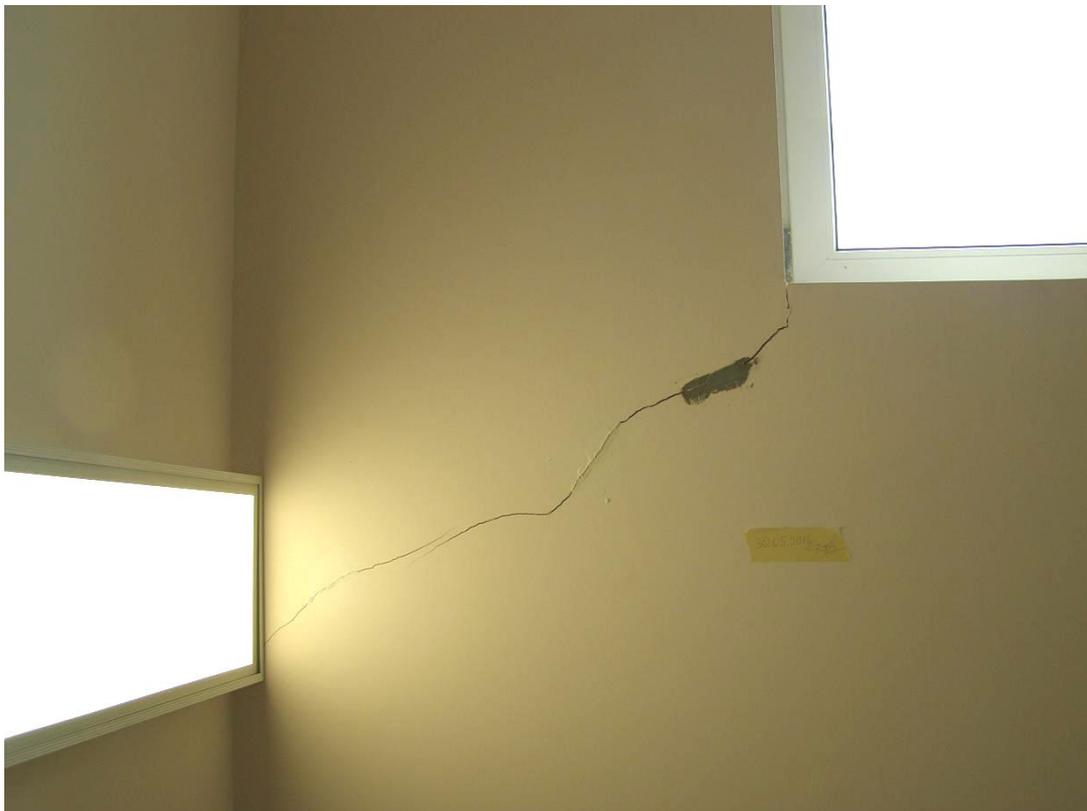
Рисунок 3 – Похила тріщина в кутовій зоні сходової клітки в осях 1-2

- місце знаходження тріщин – в стінах сходових кліток, які знаходяться в кінцевих зонах будівлі, тобто в тих зонах будівлі, де прояв температурних деформацій був найбільшим (від центра до країв);

Відповідно до вимог, які викладено в чинних нормативних документах [1], технічний стан конструкцій будівлі взагалі (крім місць опирання сталевих балок на стіни і стін сходових кліток в межах 4 поверху) оцінюється як нормальний, а стан стін в межах опирання сталевих балок і стін сходових кліток в межах 4 поверху – як задовільний.
