СУЧАСНА ПРОБЛЕМАТИКА РЕМОНТУ ПОКРИТТЯ БУДІВЕЛЬ

Сумський національний аграрний університет

CONTEMPORARY CHALLENGES IN THE RESTORATION OF BUILDING ROOFS

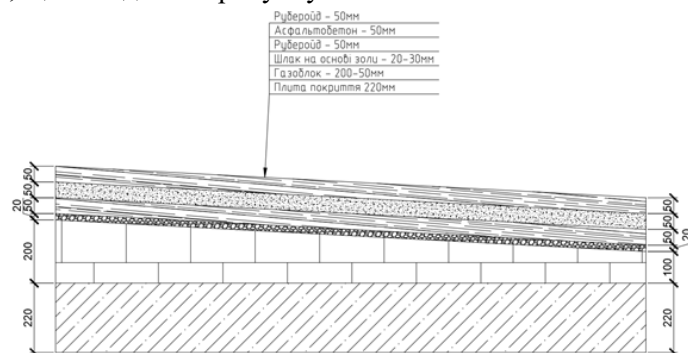
Рисунок 1 – Конструкція існуючого покриття будівлі для якої проводилося обстеження

Для визначення шарів було проведено розкриття покрівлі із визначенням їх геометричних та фізичних властивостей. Під час демонтажу фрагментів покрівлі були вирізані окремі ділянки, що дозволили детально дослідити фактичну будову покрівельного «пирога», який підлягав ремонту. Аналіз цих зразків дав змогу встановити послідовність та технічний стан шарів, а також

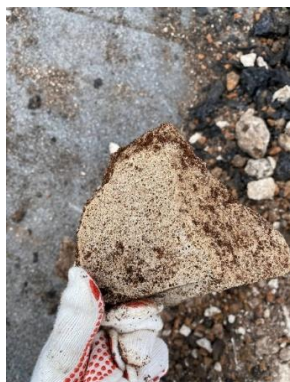
В процесі обстеження було виявлено, що безпосередньо над плитою покриття розташовувався шар підкладки з толю, на якій насухо укладено фрагменти газобетонних блоків рисунок 2. Газобетонні елементи перебували у стані значної фрагментації – матеріал був подрібнений на великоуламкові частини, що, стало наслідком як попередніх деформацій конструкції, так і недотримання технологічних вимог під час влаштування ухилоутворюючого шару. Розміри окремих уламків були підібрані таким чином, щоб сформувати необхідні ухили для відведення атмосферних опадів, однак відсутність монолітності шару свідчить про низьку його експлуатаційну надійність. Встановлено, що газобетонні фрагменти перебували у стані підвищеної вологості, що негативно впливало на теплоізоляційні властивості матеріалу та сприяло інтенсивному руйнуванню матеріалу.

Рисунок 2 – Склад покриття із включеннями газобетону

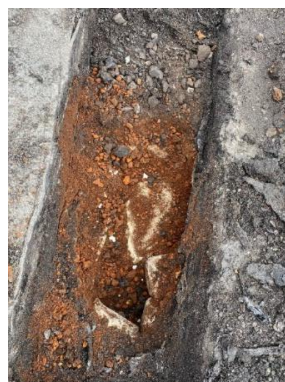
Рисунок 3 – Насипний шар шлаку

Під час детального аналізу стану покрівельної конструкції встановлено, що одним із проміжних шарів ухилоутворюючого та вирівнювального шару є насипний шлаку на основі золи. Морфологічний склад цього матеріалу виявився неоднорідним: у ньому спостерігаються численні включення зольних частинок, фрагменти керамзиту, а також дрібні уламки газобетону, що свідчить про використання змішаних промислових відходів та будівельних залишків у якості заповнювача рисунок 3. Дослідження шару показало, що насип зазнав значного перезволоження на всій площі покрівлі. Внаслідок порушення герметичності верхніх гідроізоляційних шарів та капілярного проходження води через суміжні конструктивні елементи. Підвищена вологість насипного матеріалу значно підвищує теплопровідність матеріалу та знижує загальний тепловий опір, знижує несучу здатність шару та може сприяти подальшому розвитку деформацій покрівельної поверхні.

За результатами лабораторних випробувань насипного шлаку, відібраного з покрівельної конструкції, встановлено його підвищені показники вологості та змінені фізико-механічні характеристики. Вологість матеріалу становила 17,5 %, за масою. Така величина вологості є нетипово високою для матеріалів, що застосовуються у функції ухилоутворення, та свідчить про інтенсивне водонакопичення.

Додатково було визначено щільність шлаку в різних станах. У абсолютно сухому стані показник середньої густини становив 659,2 кг/м³, що відповідає характеристикам легких пористих заповнювачів. Для матеріалу у стані вологості при відборі, середня густина досягала 774,56 кг/м³. Верхній конструктивний шар покрівлі виконаний із асфальтобетону та руберойду.

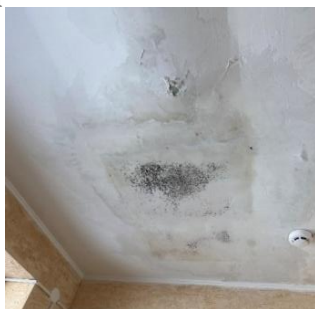
Наявність значної кількості вологи у шарах покрівлі призводить до ризику руйнування оздоблювальних шарів другого поверху. Досвід експлуатації подібних конструкцій свідчить, що після герметизації верхнього шару вода, замкнена всередині покрівельного «пирога», починає рухатися донизу, провокуючи замокання стелі, відшарування штукатурки, утворення плям та активізацію біологічної корозії. Фактичні наслідки цього процесу підтверджуються станом конструкцій, зафіксованим на рисунок 6-7, де виявлено замокання стелі другого поверху та утворення грибка.

Рисунок 6 – Грибок на стелі другого поверху

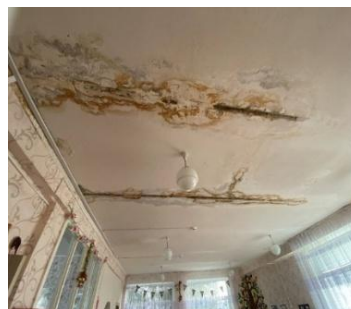
Рисунок 7 – Замокання стелі другого поверху

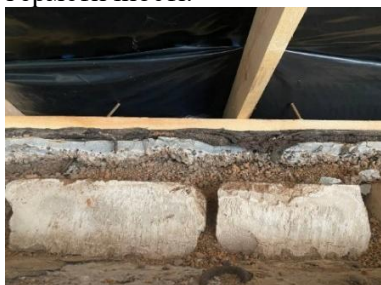
Рисунок 8 – Структура покрівлі пошкодженої будівлі

Дослідження встановленої конструкції покрівлі свідчить, що подібний тип покрівельних рішень не є поодиноким випадком у практиці будівництва (рис. 8, 9). Аналіз типових пошкоджень, виявив значну кількість конструкцій, які мають схожі експлуатаційні недоліки та структурні особливості. Це дає підстави стверджувати про системний характер застосування подібних технологічних підходів у ремонтно-будівельних роботах покрівель.

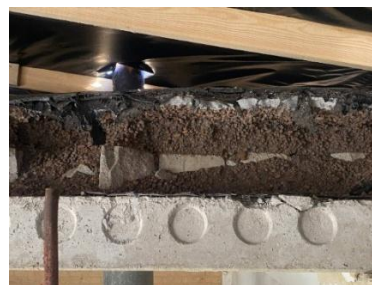
Рисунок 9 – Структура покрівлі пошкодженої будівлі
