ДОСЛІДЖЕННЯ ДЕФЕКТІВ ТА НЕДОЛІКІВ ПРИ ВЛАШТУВАННІ СИСТЕМ ТЕПЛОІЗОЛЯЦІЇ НА ОСНОВІ НАВІСНИХ ВЕНТИЛЬОВАНИХ ФАСАДІВ

RESEARCH OF DEFECTS AND SHORTCOMINGS IN THE INSTALLATION OF THERMAL INSULATION SYSTEMS BASED ON HINGED VENTILATED FACADES

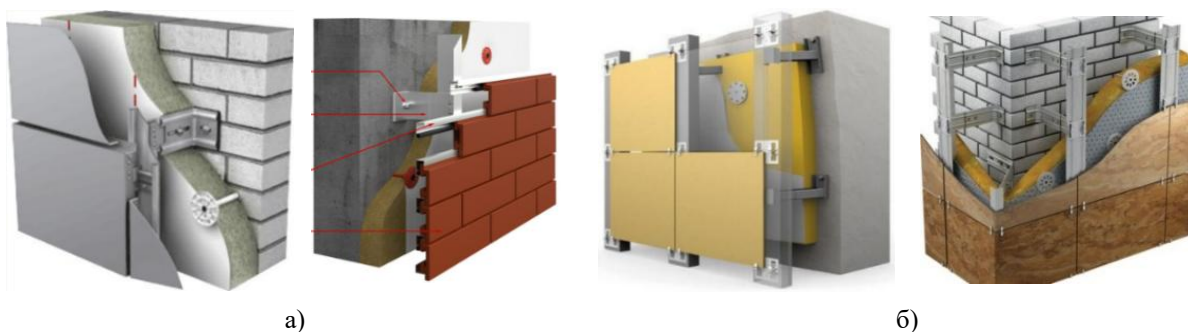
Рисунок 2 – Конструктивно-технологічна схема навісних вентиляованих фасадів:

а) без наскрізних отворів між плитами облицювання (на основі алюмінієвих композитних панелей або виробів з дрібнозернистого бетону); б) з рустами (з наскрізними проміжками між плитами облицювання) (на основі керамогранітних плит або полімербетонних панелей)

- перша схема (здебільшого класи В.2, В.3, В.5 В.6 та В.8) – конструкції вентиляованого фасаду передбачають суцільну систему з облицювальним шаром без отворів між ними (рис.2.а), і швидкістю руху повітря в підоблицювальному просторі до 2 м/с [4];

- друга схема (здебільшого класи В.1, В.4, В.7 та В.9) передбачає здебільшого застосування важких плит. В таких системах конструкція у більшості випадків передбачає отвори (русти) між облицювальними панелями (рис.2.б). За даними наших досліджень швидкість руху повітря в підоблицювальному просторі фасаду будинку, в залежності від його висоти, може досягати до 12 м/с і вище [11].
