МОДЕЛЮВАННЯ БУДІВЕЛЬНИХ КОНСТРУКЦІЙ МАШИННОГО ВІДДІЛЕННЯ СУДНОАВАНТАЖУВАЧА ДЛЯ ВИЯВЛЕННЯ ПРИЧИН ПОНАДНОРМАТИВНОЇ ВІБРАЦІЇ

¹Вінницький національний технічний університет,
²Донецький національний університет імені Василя Стуса

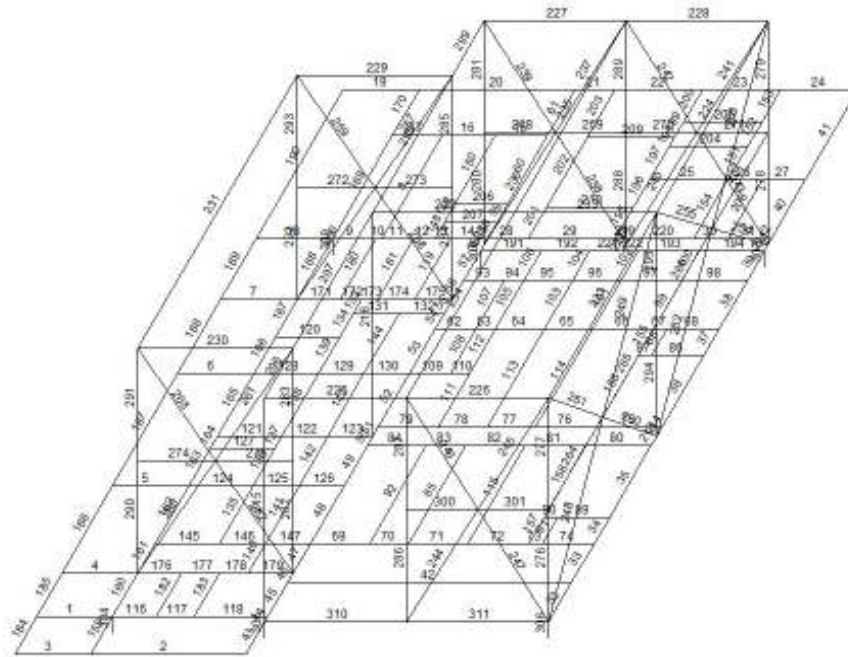
Рисунок 5 – Модель металокаркасу машинного відділення.

При виконанні модального аналізу системи розглянуто перші тридцять форм власних коливань опорної рами. Вибірка частотних характеристик перших тридцяти форм власних коливань наведено в таблиці 2. Форми коливань 1 ... 23 відповідають в основному власним коливанням стійок надбудови, зв'язків та балок споруди машинного відділення. Форми коливань 24 ... 30 ... відповідають коливанням елементів рами, причому 24-та, 26-та та 28-ма форми призводять до зміщень елементів конструкції у площині, паралельній площині обертання елементів приводу, які дуже схожі на реальні коливання рами площадки машинного відділення.
