## ДОСЛІДЖЕННЯ І ПОСИЛЕННЯ ЗАЛІЗОБЕТОННИХ ПІДКРАНОВИХ БАЛОК МУКАЧЕВСЬКОГО ЗБВ

Львівський національний університет природокористування

# RESEARCHING AND STRENGTHENING REINFORCED CONCRETE CRANE BEAMS OF MUKACHEVO REINFORCED CONCRETE PLANT

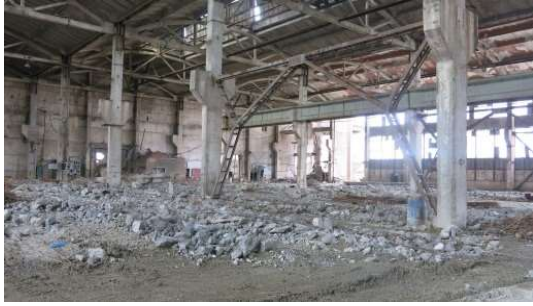
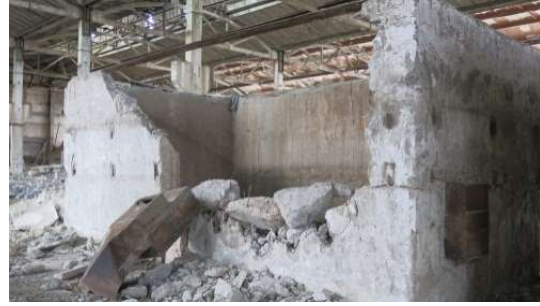
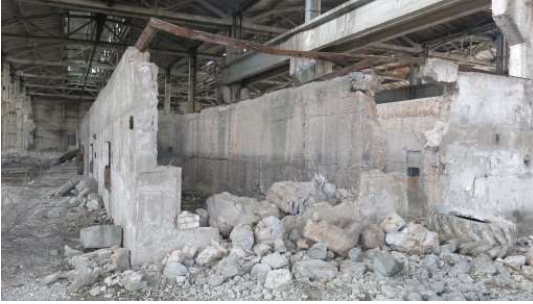
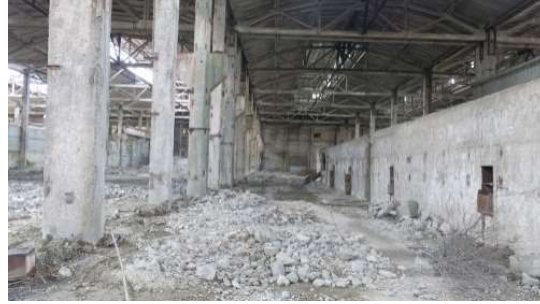
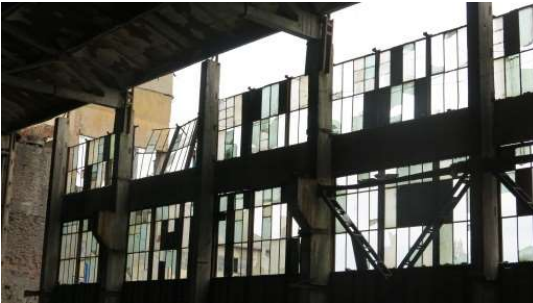
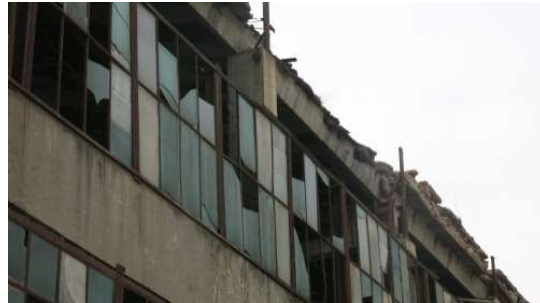
Рисунок 6 – Деградація залізобетонних конструкцій на МЗБВ:

При повторному обстеженні 30.03.23р.(виявилось, що пройшла чергова зміна власника МЗБВ і ситуація на заводі за підтриманням експлуатаційних характеристик основних конструкцій значно погіршилася. Результати даних обстежень наведені на рис.6.

Зокрема, за період від попереднього обстеження, яке відбулося 01.07.1990р.(за 33 роки) відбулась значна деградація практично всіх будівельних конструкцій заводу. Основною причиною, що призвела до такого стану конструкцій, була відсутність належного періодичного ремонту покрівлі практично за період експлуатації заводу. Зокрема, залізобетонних, металевих та ін.: тривалий період замокання конструкцій, плит покриття та ферм і колон, що призвело до їх значної карбонізації бетону, корозії арматури в плитах покриття та фермах, лущення бетону в ребрах плит і дроблення монолітного бетону у швах між плитами покриття(див. рис. 6, с). Це свідчить, що ремонт покрівлі тривалий час не відбувався. Також відбулась значна корозія закладних деталей залізобетонних конструкцій, віконних металевих перепльотів, що практично зруйновані корозією в значній частині, в яких відсутнє застосування (див. рис.6, e, f). Значна частина двотаврових попередньо-напружених залізобетонних підкранових балок у формувальному цеху демонтовані(рис.6, a, d). Очевидно вони піддалися значній деградації, в яких з'явилися тріщини, відбулась значна карбонізація бетону і корозія арматури. Зруйновані залізобетонні камери термовологісної обробки конструкцій у формувальному цеху, міцність бетону яких стала дуже низькою (див. рис. 6, f). Суттєве пошкодження карнизних і стінових панелей (див. рис. 6, f), в яких відбулася сильна карбонізація бетону. В даний час розпочато (2023р.) демонтаж конструкцій МЗБВ.

*a* – демонтовані підкранові попередньо напружені балки, що були підсилені у формувальному цеху і інші, які зазнали загальної деградації (карбонізація бетону, корозія арматури); *b* – значні дефекти і пошкодження залізобетонних конструкцій даху (дроблення і випадання монолітного бетону із швів між плитами покриття, значна карбонізація плит покриття від замокання); *c* – зруйновані конструкції пропарювальних камер (повна карбонізація бетону, значна втрата міцності бетону); *d* – значні дефекти і пошкодження колон (тривале замокання, тріщини, корозія арматури, лущення бетону); *e* – суттєве пошкодження огорожувальних конструкцій (корозія сталевих рам вікон і зв'язків); *f* – деградація стінових панелей (тріщини, карбонізація бетону, корозія арматури і закладних деталей).

Таким чином, на основі візуального повторного огляду (30.03.2023р.) будівлі мукачівського заводу будівельних виробів та згідно з визначенням Настанови щодо обстеження будівель та споруд для оцінки їх технічного стану (Київ, 2017) [8], стан несучих та огорожувальних конструкцій і самої будівлі з врахуванням значних недоліків, дефектів і пошкоджень, які практично не підлягають усуненню, можна визначити як аварійний (категорія 4).
